리본카 품질 점검 결과 리포트

AR2609-14173620

106소7242 볼보 더 뉴 S90 D5 AWD 인스크립션

점검일 : 2026-09-14

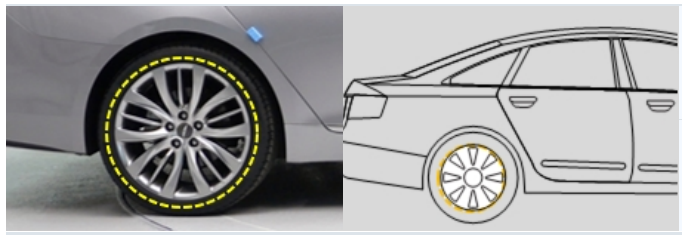
조수석 뒤 휠

진단결과 고지항목 (스크래치가 있습니다.)

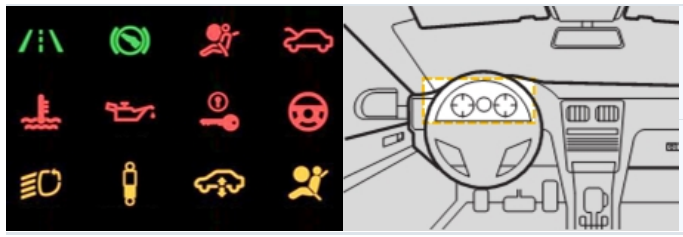
경고등

진단결과 양호
