리본카 품질 점검 결과 리포트

AR2609-14174740

126하8517 GV80 2.5 가솔린 AWD 기본형

점검일 : 2026-09-14

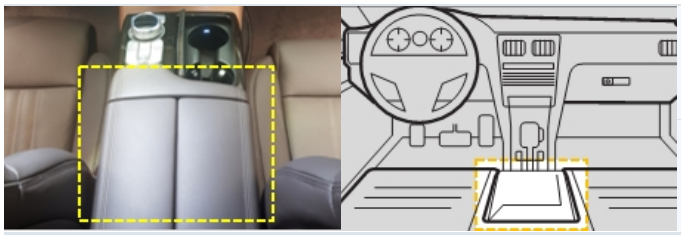
센터 콘솔

진단결과 양호

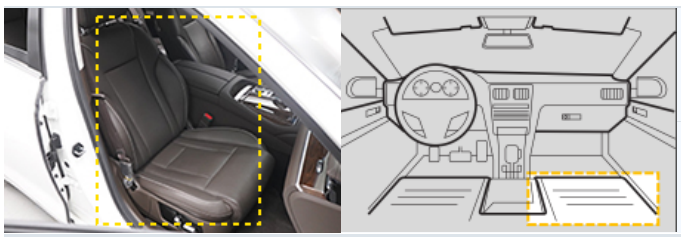
조수석 1열 시트(외관 상태)

진단결과 양호

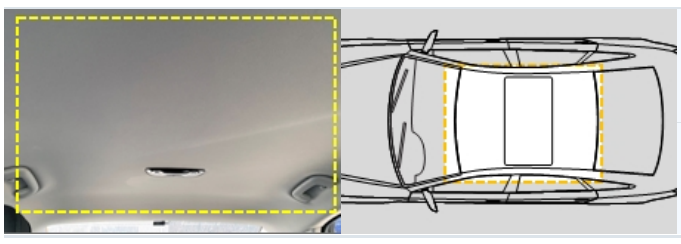
헤드라이닝

진단결과 양호
