RQI 리본카 품질 점검 결과 리포트

AR2611-06172203

102오8623 벤츠 GLS클래스(3세대) GLS 580 4매틱

점검일 : 2026-10-30

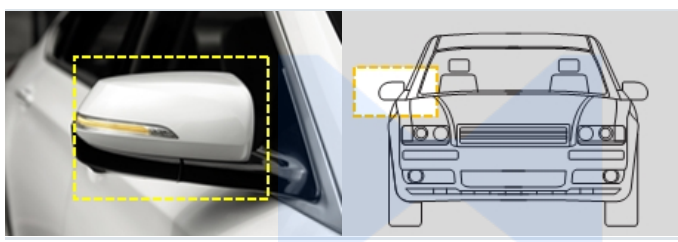
조수석 사이드미러

진단결과 양호

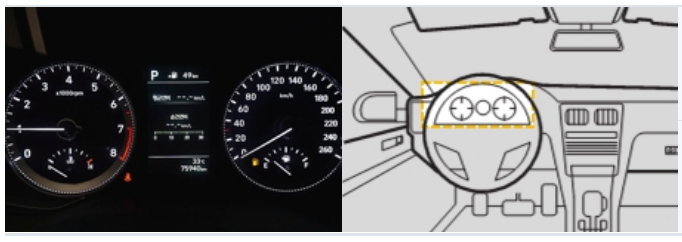
계기판

진단결과 양호
