RQI 리본카 품질 점검 결과 리포트

AR2611-06160410

169하4424 더 뉴니로 1.6 GDI HEV 노블레스

점검일 : 2026-10-29

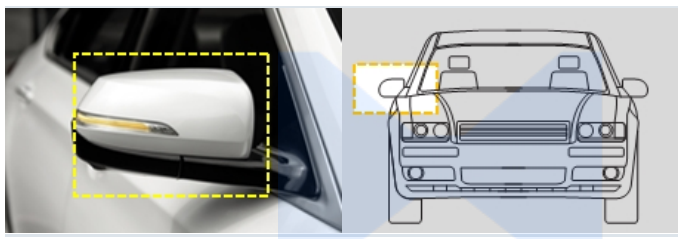
조수석 사이드미러

진단결과 양호
