리본카 품질 점검 결과 리포트

AR2610-22092220

143하1691 K8 2.5 GDI 노블레스

점검일 : 2026-10-12

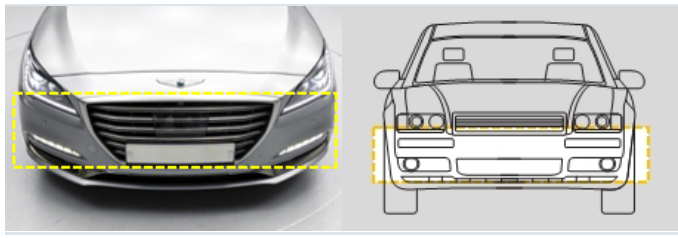
앞 범퍼

진단결과 고지항목 (도장 불량이 있습니다.)

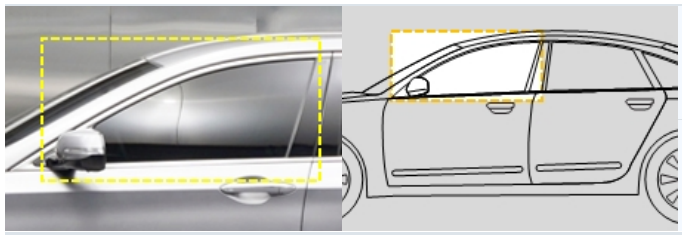
운전석 앞 도어 유리

진단결과 양호

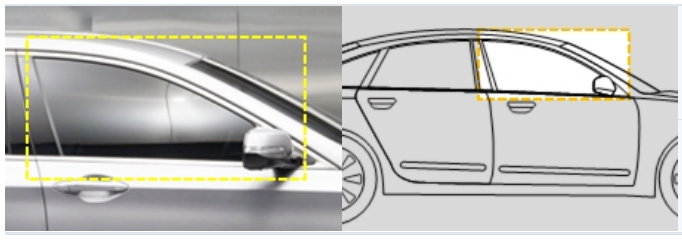
조수석 앞 도어 유리

진단결과 양호

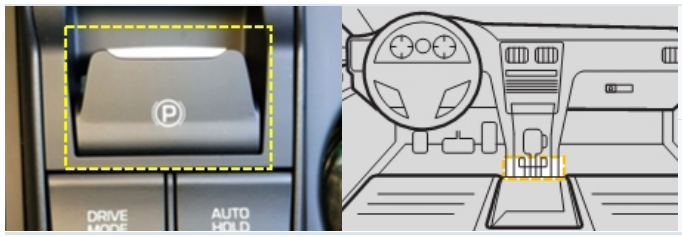
주차브레이크 작동 여부

진단결과 양호
