RQI 리본카 품질 점검 결과 리포트

AR2611-10133930

200무1428 벤츠 C클래스(4세대) C200 카브리올레

점검일 : 2026-11-03

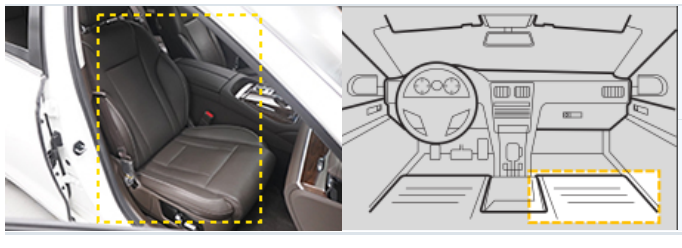
조수석 1열 시트(외관 상태)

진단결과 고지항목 (사용감이 있습니다.)
