리본카 품질 점검 결과 리포트

AR2611-25162330

193나1303 벤츠 E클래스(5세대) E250 익스클루시브

점검일 : 2026-11-17

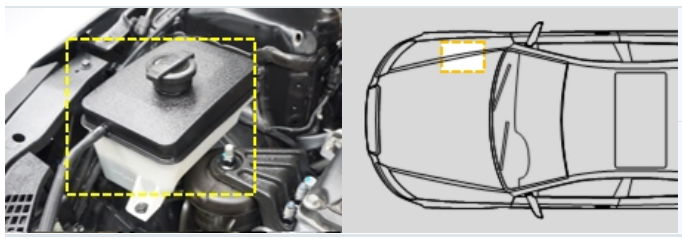
냉각수누수_냉각수 수량

진단결과 양호

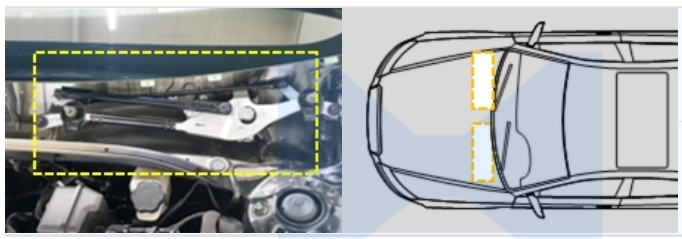
와이퍼 모터

진단결과 양호

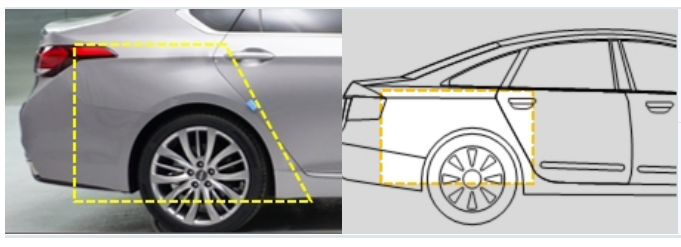
조수석 뒤 펜더

진단결과 양호
