RQI 리본카 품질 점검 결과 리포트

AR2611-09170200

337러1195 벤츠 A클래스(4세대) A220 해치백

점검일 : 2026-11-02

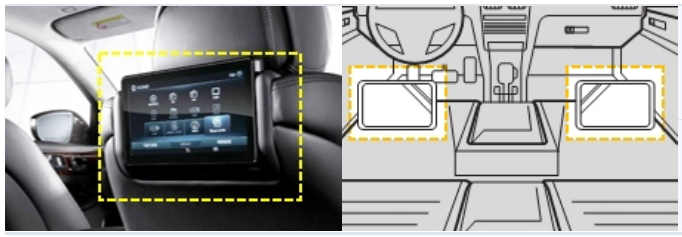
AV 시스템(뒤)

진단결과 이 차량에는 해당 사항 없음
