리본카 품질 점검 결과 리포트

AR2611-13172040

07호9273 EV6 롱 레인지 2WD 어스

점검일 : 2026-11-05

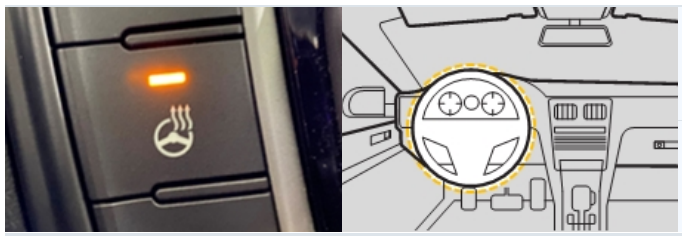
스티어링 휠 열선 작동

진단결과 양호
