리본카 품질 점검 결과 리포트

AR2611-11150720

143하6912 신형 K5(DL3) 2.0 가솔린 프레스티지

점검일 : 2026-11-03

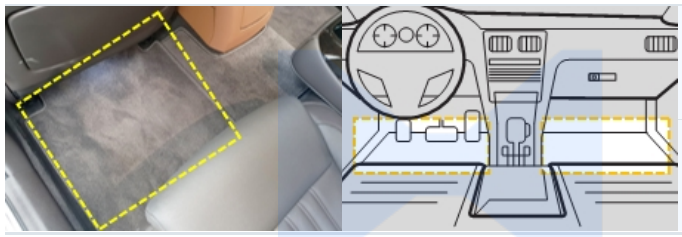
매트

진단결과 고지항목 (미세하게 찢어진 부위가 있습니다.)
