리본카 품질 점검 결과 리포트

AR2611-17090155

235구5464 신형 카니발(KA4) 하이리무진 4인승 가솔린 시그니처

점검일 : 2026-11-06

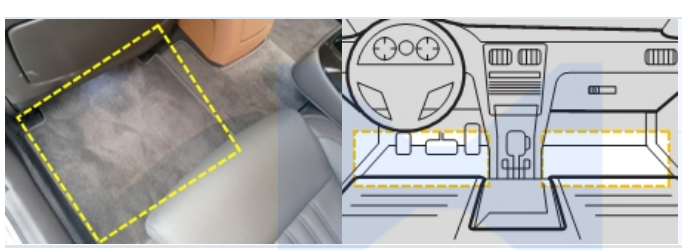
매트

진단결과 양호
