RQI 리본카 품질 점검 결과 리포트

AR2611-12175910

02호2640 EV6 롱 레인지 2WD 어스

점검일 : 2026-11-02

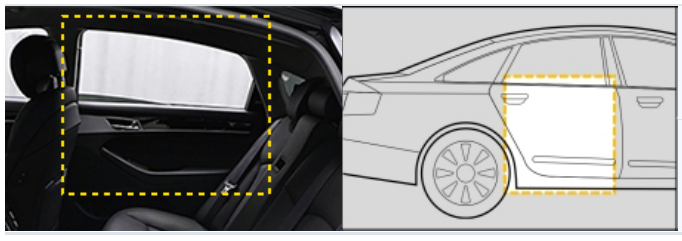
조수석 뒤 도어(실내)

진단결과 고지항목 (스크래치가 있습니다.)

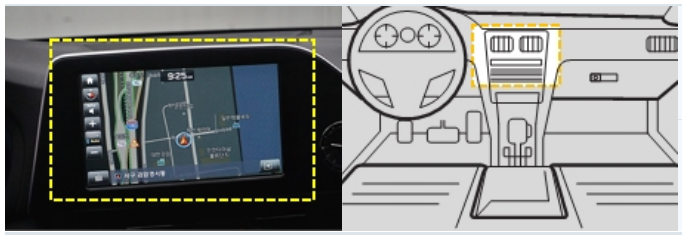
내비게이션

진단결과 양호
