리본카 품질 점검 결과 리포트

AR2610-30171100

245라2009 모하비 더 마스터 3.0 디젤 4WD 마스터즈

점검일 : 2026-10-14

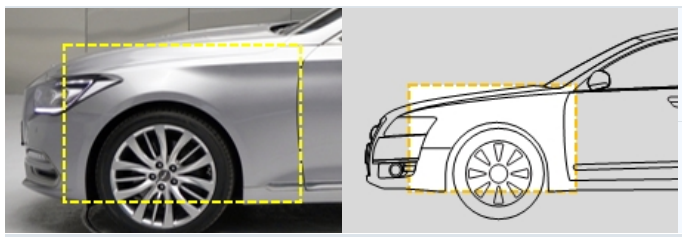
운전석 앞 펜더

진단결과 고지항목 (도장 불량이 있습니다.)

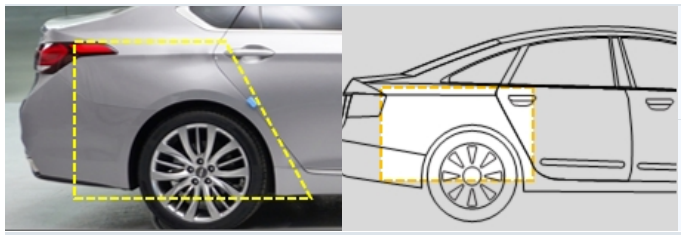
조수석 뒤 펜더

진단결과 **고지항목** (붓터치가 있습니다.)

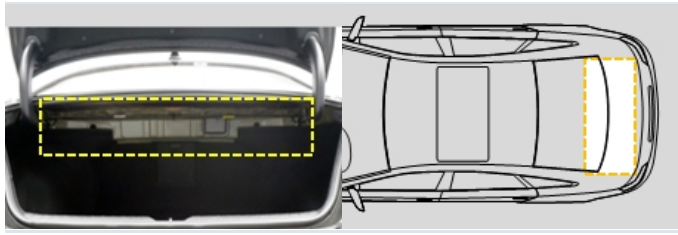
리어 패키지 트레이

진단결과 이 차량에는 해당 사항 없음
