리본카 품질 점검 결과 리포트

AR2611-03161352

02하3010 더 기아 레이 EV 4인승 에어

점검일 : 2026-10-28

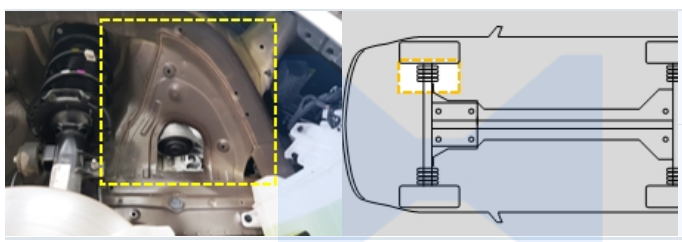
조수석 앞 인사이드 패널

진단결과 양호
