RQI 리본카 품질 점검 결과 리포트

AR2611-12101324

02호3048 EV6 롱 레인지 2WD 어스

점검일 : 2026-10-29

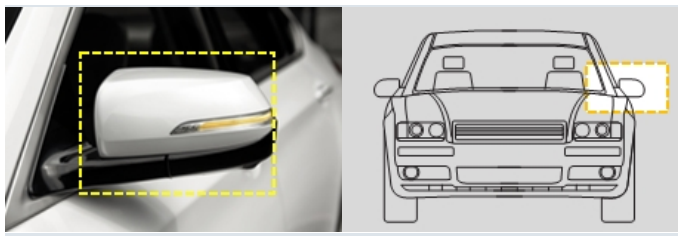
운전석 사이드미러

진단결과 양호
