리본카 품질 점검 결과 리포트

AR2611-03175700

130호2279 신형 카니발(KA4) 9인승 디젤 노블레스

점검일 : 2026-10-29

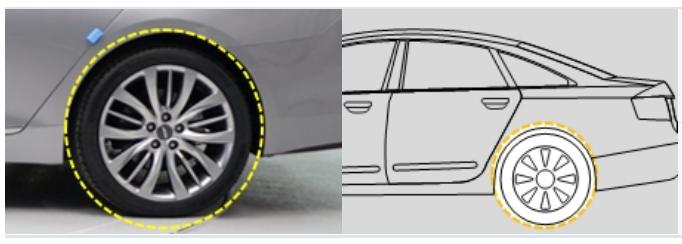
운전석 뒤 타이어

진단결과 고지항목 (상처가 있습니다.)
