RQI 리본카 품질 점검 결과 리포트

AR2610-30114136

299거1747 쏘나타 디 엣지 가솔린 2.0 인스퍼레이션

점검일 : 2026-10-16

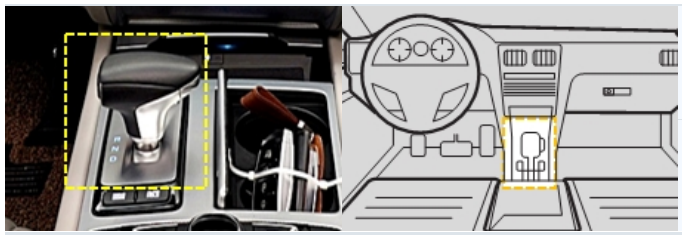
기어노브

진단결과 양호
