리본카 품질 점검 결과 리포트

AR2611-11163640

142오8057 GV80 3.0 디젤 2WD 기본형

점검일 : 2026-11-04

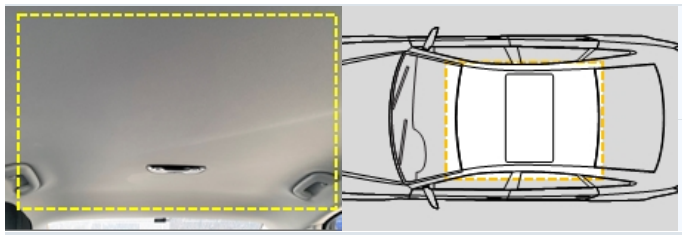
헤드라이닝

진단결과 양호
