# RQI 리본카 품질 점검 결과 리포트

AR2611-24160430

## 221하8306 디 올뉴니로 1.6 HEV 프레스티지

점검일 : 2026-11-11

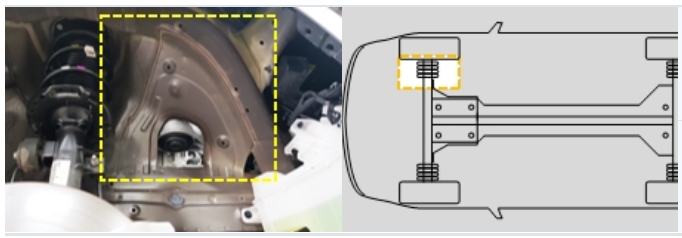
## 조수석 앞 인사이드 패널

진단결과 양호
