RQI 리본카 품질 점검 결과 리포트

AR2611-13102330

193호7889 더 올뉴G80 가솔린 2.5 AWD 기본형

점검일 : 2026-11-03

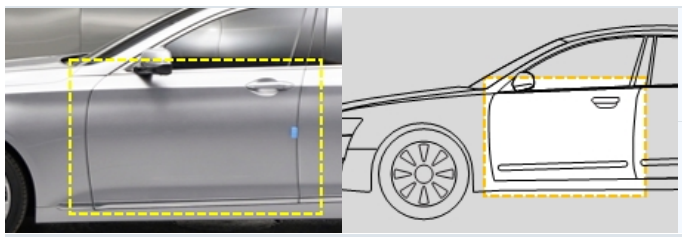
운전석 앞 도어(외부)

진단결과 **고지항목** (경미한 찍힌 자국이 있습니다.)
