RQI 리본카 품질 점검 결과 리포트

AR2611-18151740

396머8011 벤츠 E클래스(5세대) E350 4매틱 아방가르드

점검일 : 2026-11-10

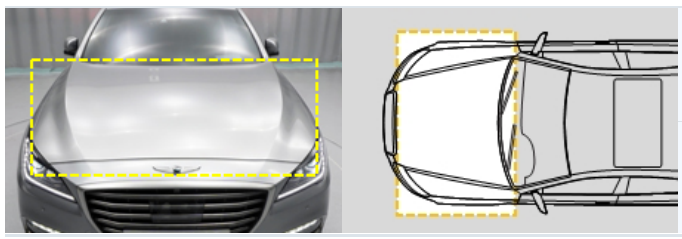
후드(본넷)

진단결과 고지항목 (미세한 스크래치가 있습니다.)

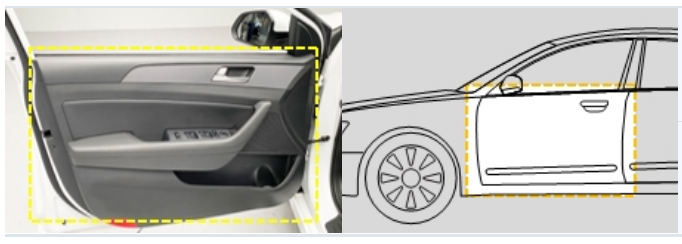
운전석 앞 도어(실내)

진단결과 양호
