리본카 품질 점검 결과 리포트

AR2611-20143720

193호4311 아반떼(CN7) 1.6 가솔린 스마트

점검일 : 2026-11-06

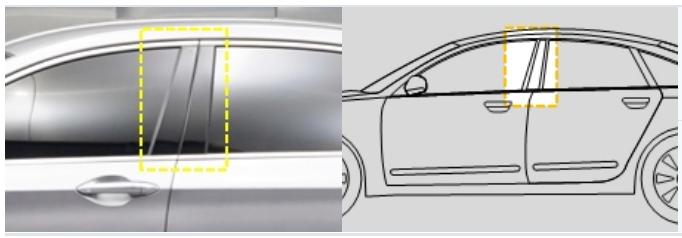
운전석 B 필러(외부)

진단결과 고지항목 (찍힌 자국이 있습니다.)

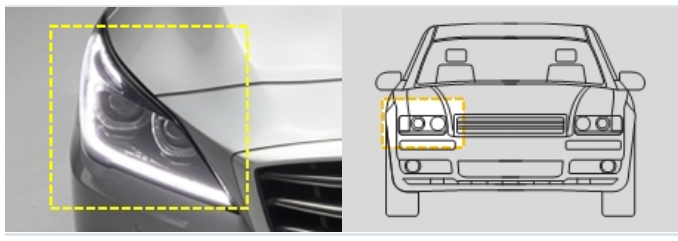
조수석 주간주행등

진단결과 고지항목 (LED 색빠짐이 있습니다)

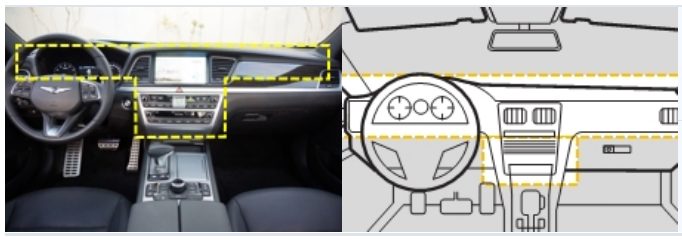
크래시패드

진단결과 양호

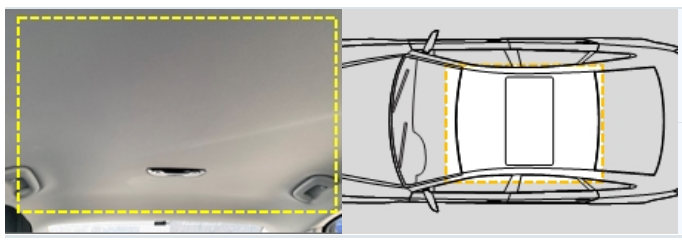
헤드라이닝

진단결과 양호

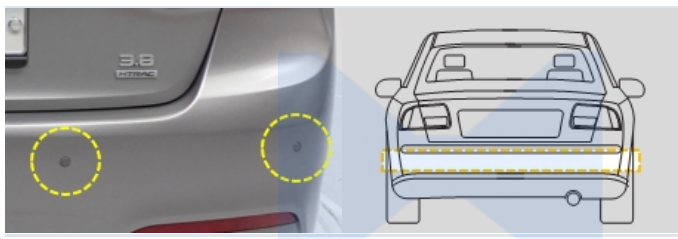
후방 경보장치

진단결과 양호
