리본카 품질 점검 결과 리포트

AR2611-18115630

143하1045 신형 카니발(KA4) 리무진 7인승 디젤 시그니처

점검일 : 2026-11-10

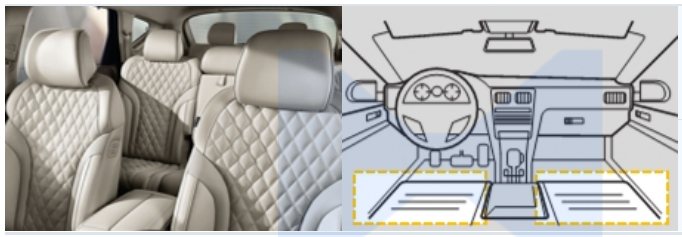
시트(열선, 통풍 작동 상태)

진단결과 **양호**

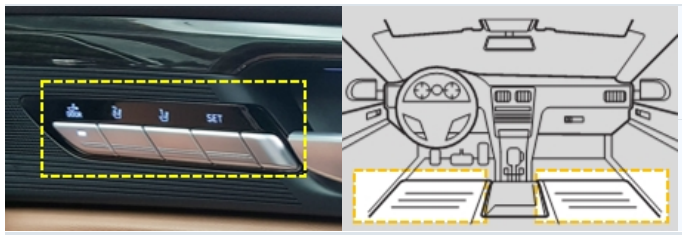
메모리 시트

진단결과 **양호**
