리본카 품질 점검 결과 리포트

AR2611-18114730

116노9353 벤츠 E클래스(5세대) E300e 4매틱 익스클루시브

점검일 : 2026-11-10

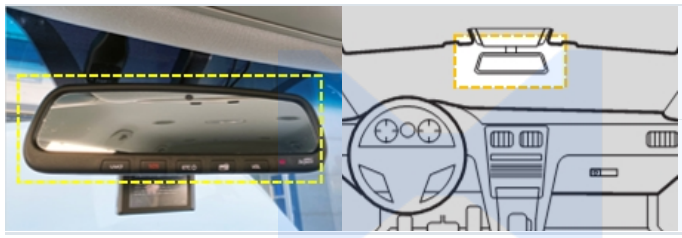
룸미러

진단결과 양호

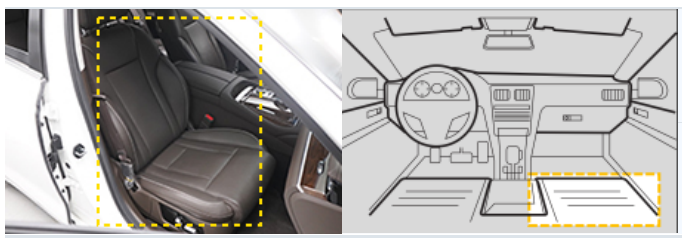
조수석 1열 시트(외관 상태)

진단결과 양호

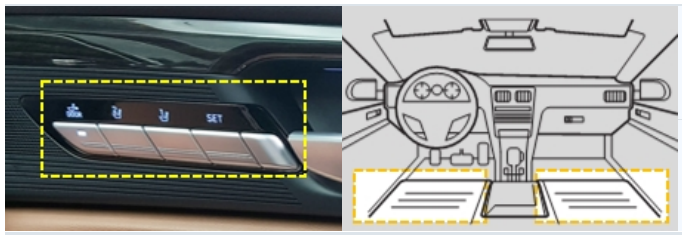
메모리 시트

진단결과 양호

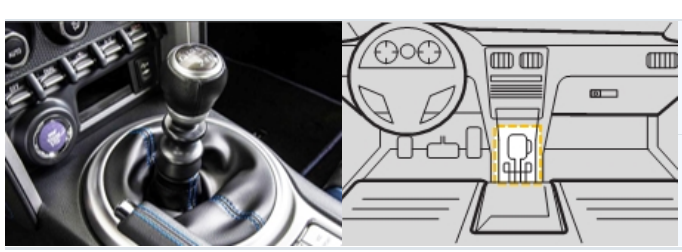
수동변속기_기어 변속장치

진단결과 이 차량에는 해당 사항 없음

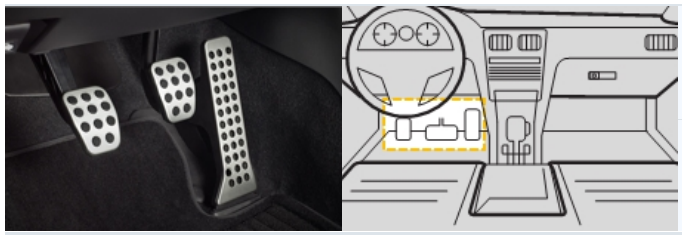
클러치 어셈블리

진단결과 이 차량에는 해당 사항 없음

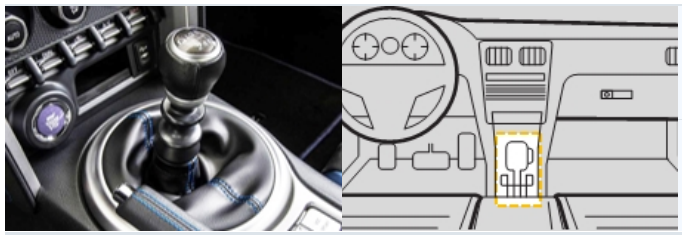
수동변속기 작동 상태 (공회전)

진단결과 이 차량에는 해당 사항 없음
