RQI 리본카 품질 점검 결과 리포트

AR2611-25173640

197호3446 더 뉴 K3 1.6 가솔린 트렌디

점검일 : 2026-11-12

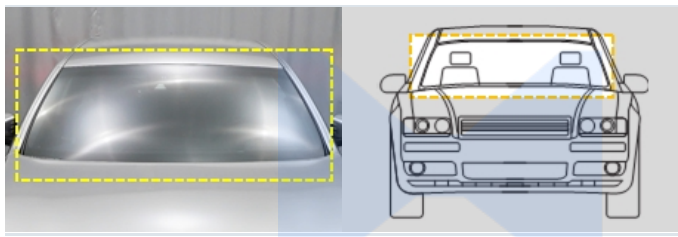
앞 유리

진단결과 고지항목 (스톤칩이 있습니다.)
