RQI 리본카 품질 점검 결과 리포트

AR2611-02152700

124주7663 더 올뉴G80 가솔린 2.5 AWD 기본형

점검일 : 2026-10-20

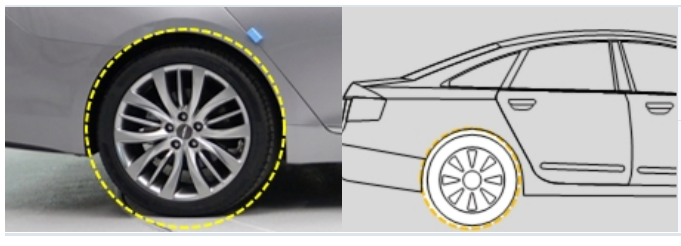
조수석 뒤 타이어

진단결과 고지항목 (타이어에 상처가 있습니다.)
