RQI 리본카 품질 점검 결과 리포트

AR2611-24121040

02하2432 EV6 롱 레인지 2WD 에어

점검일 : 2026-11-13

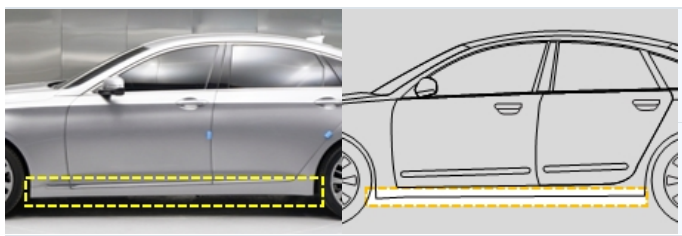
운전석 사이드실

진단결과 양호
