RQI 리본카 품질 점검 결과 리포트

AR2611-13175620

221하3930 더 뉴쏘렌토(MQ4) 2.5 가솔린 2WD 노블레스

점검일 : 2026-11-06

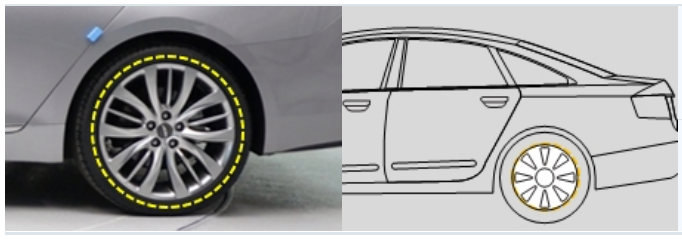
운전석 뒤 휠

진단결과 고지항목 (스크래치가 있습니다.)
