리본카 품질 점검 결과 리포트

AR2611-17142850

126하1945 신형쏘렌토(MQ4) 2.2 디젤 2WD 프레스티지

점검일 : 2026-11-06

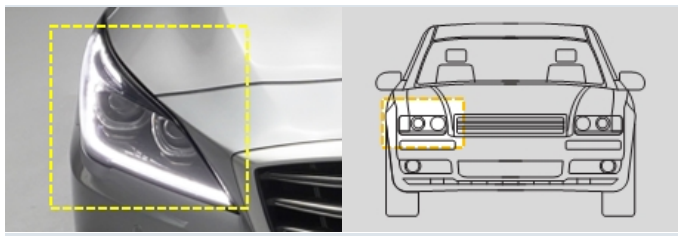
조수석 주간주행등

진단결과 고지항목 (변색된 부위가 있습니다.)
