리본카 품질 점검 결과 리포트

AR2611-15111400

220호4345 더 뉴팰리세이드 3.8 가솔린 2WD 캘리그래피

점검일 : 2026-11-06

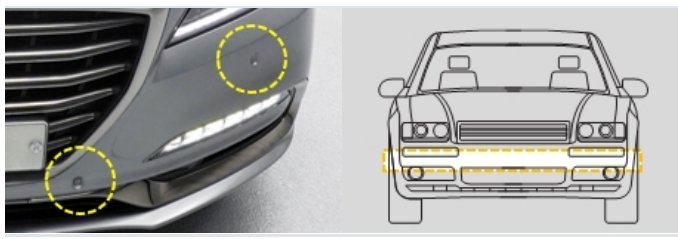
전방 경보장치

진단결과 양호
