리본카 품질 점검 결과 리포트

AR2611-10162700

307고1426 더 올뉴투싼 2.0 디젤 2WD 프리미엄

점검일 : 2026-10-30

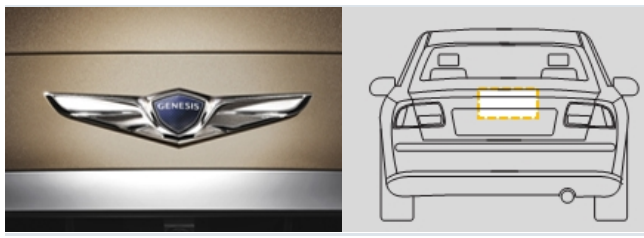
엠블럼(후면)

진단결과 양호

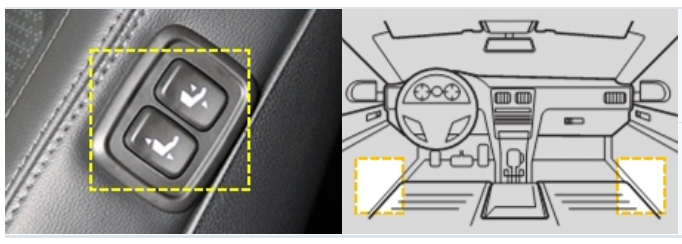
워크인 스위치

진단결과 양호
