RQI 리본카 품질 점검 결과 리포트

AR2611-12161710

07호9326 EV6 롱 레인지 4WD 어스

점검일 : 2026-11-06

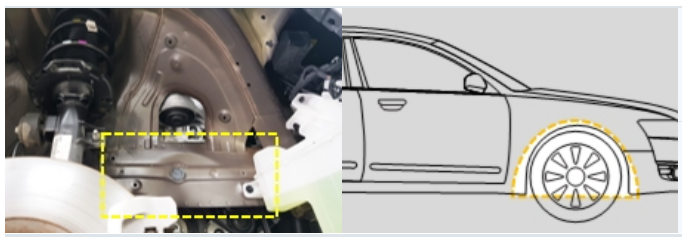
조수석 앞 사이드 멤버

진단결과 양호

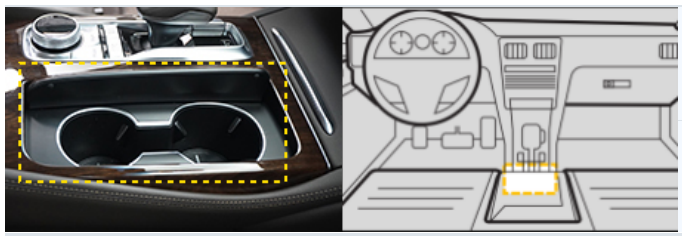
컵홀더 트레이

진단결과 양호

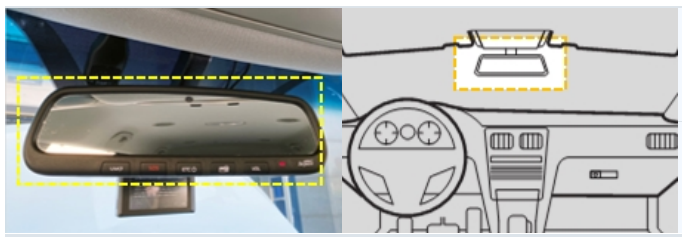
룸미러

진단결과 양호

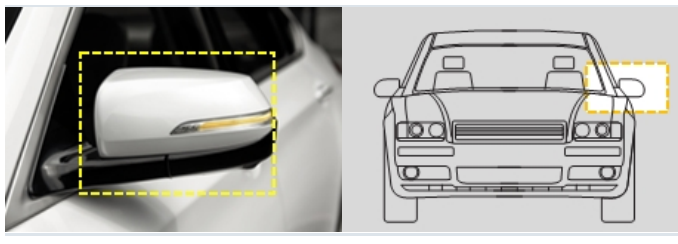
운전석 사이드미러

진단결과 양호

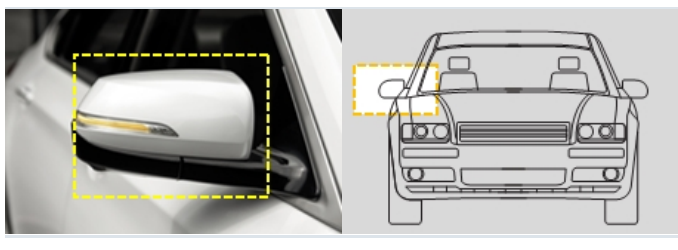
조수석 사이드미러

진단결과 양호
