리본카 품질 점검 결과 리포트

AR2610-30125650

385우6750 올 뉴K3 1.6 가솔린 스탠다드

점검일 : 2026-10-23

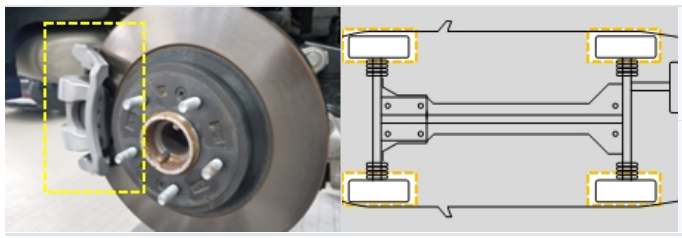
브레이크 패드 마모도

진단결과 양호

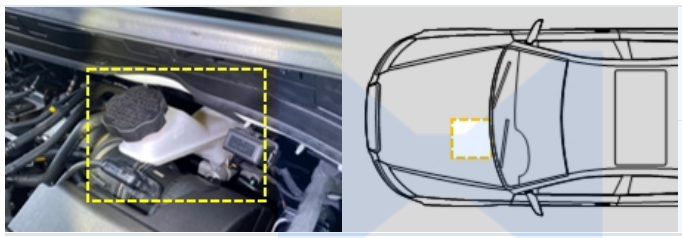
브레이크 마스터 실린더 오일 누유

진단결과 양호
