RQI 리본카 품질 점검 결과 리포트

AR2611-12113940

66어1155 아이오닉 6 롱레인지 AWD 익스클루시브

점검일 : 2026-11-05

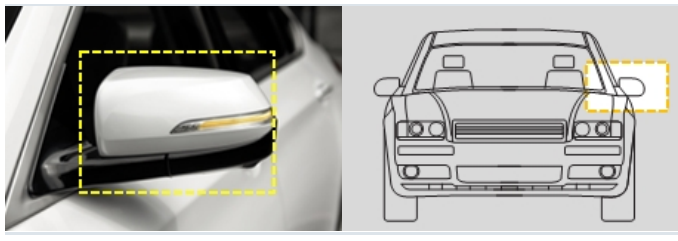
운전석 사이드미러

진단결과 고지항목 (생활 스크래치 있으나 사용상 이상 없습니다.)

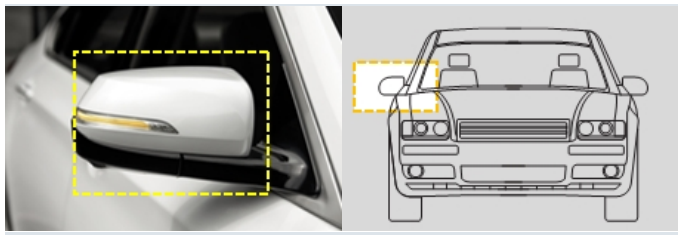
조수석 사이드미러

진단결과 양호
