RQI 리본카 품질 점검 결과 리포트

AR2611-23115540

02하1082 EV6 롱 레인지 2WD 어스

점검일 : 2026-11-17

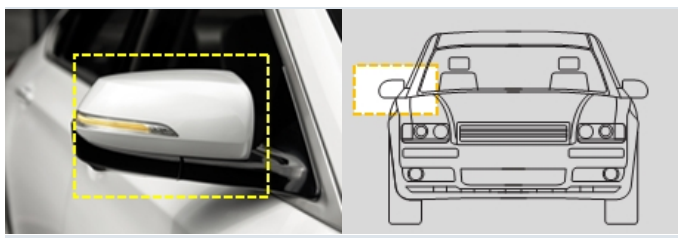
조수석 사이드미러

진단결과 고지항목 (붓터치가 있습니다.)
