RQI 리본카 품질 점검 결과 리포트

AR2610-22170910

823누1106 스타리아 2.2 디젤 카고 5인승 모던

점검일 : 2026-10-22

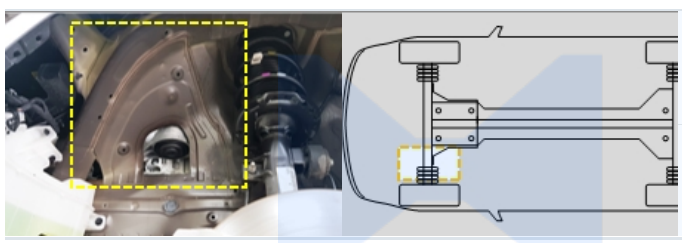
운전석 앞 인사이드 패널

진단결과 양호

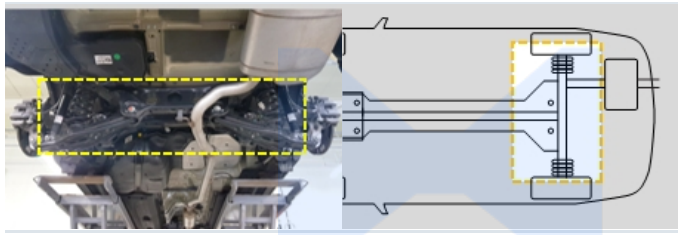
뒤 크로스 멤버

진단결과 양호
