RQI 리본카 품질 점검 결과 리포트

AR2610-22100510

11버3130 벤츠 E클래스(5세대) E220d 아방가르드

점검일 : 2026-10-21

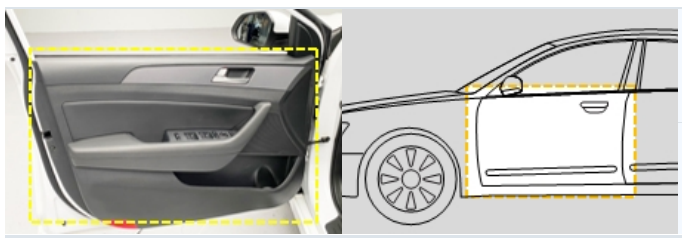
운전석 앞 도어(실내)

진단결과 양호
