RQI 리본카 품질 점검 결과 리포트

AR2610-30145253

381조2017 더 뉴그랜저IG 하이브리드 2.4 HEV 르블랑

점검일 : 2026-10-29

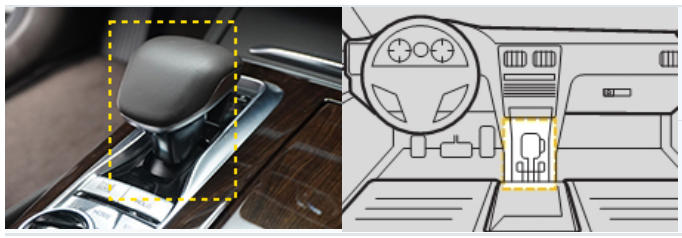
변속레버(외관 상태)

진단결과 양호
