# 리본카 품질 점검 결과 리포트

AR2611-03173740

## 123가8545 더 뉴싼타페 가솔린 2.5 2WD 익스클루시브

점검일 : 2026-11-03

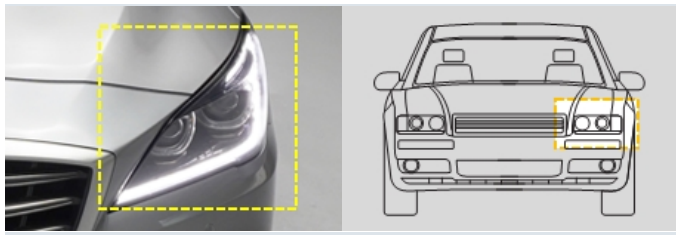
## 운전석 주간주행등

진단결과 **고지항목** (변색된 부위가 있습니다.)

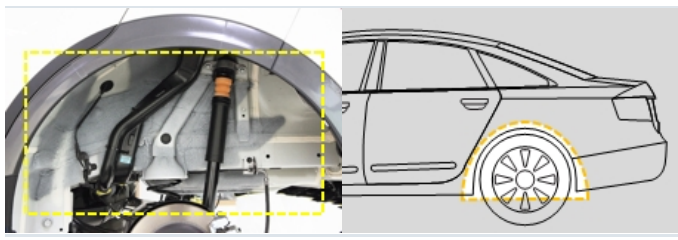
## 운전석 뒤 휠 하우스

진단결과 양호

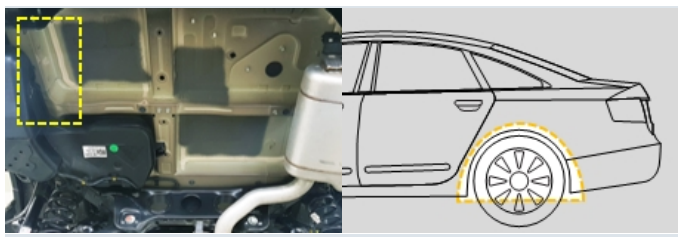
## 운전석 뒤 사이드 멤버

진단결과 양호

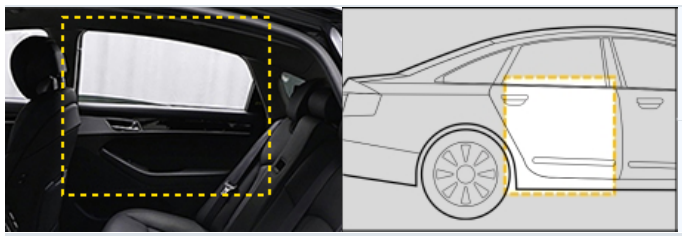
## 조수석 뒤 도어(실내)

진단결과 양호

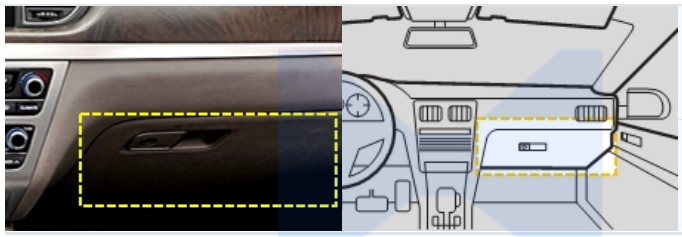
## 글로브박스

진단결과 양호

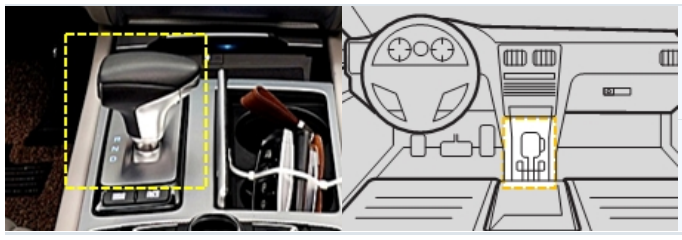
## 기어노브

진단결과 양호

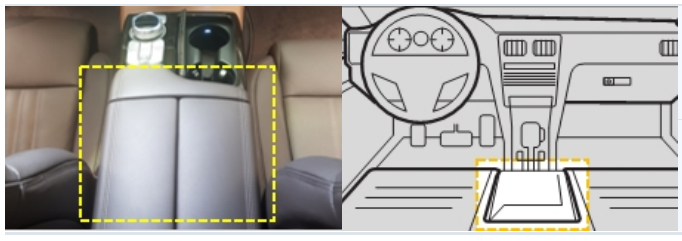
## 센터 콘솔

진단결과 양호

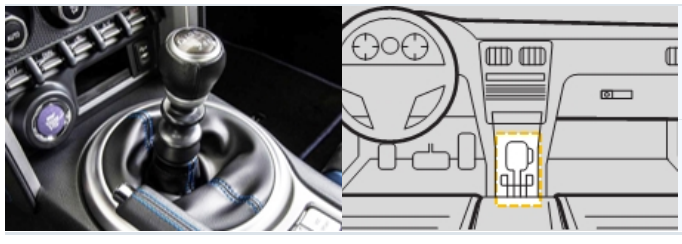
## 자동변속기 (A/T)

진단결과 양호
