리본카 품질 점검 결과 리포트

AR2610-21221040

372라7725 트레일블레이저 1.35 가솔린 프리미어

점검일 : 2026-10-21

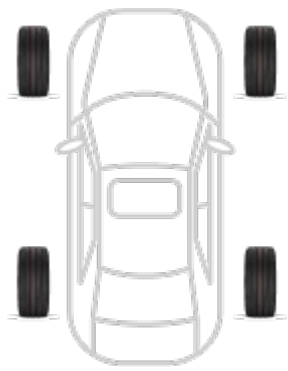
타이어 상태

운전석 앞타이어
트레드 깊이 : 5.4mm

조수석 앞타이어
트레드 깊이 : 5.3mm

운전석 뒤타이어
트레드 깊이 : 6.5mm

조수석 뒤타이어
트레드 깊이 : 6.3mm
