리본카 품질 점검 결과 리포트

AR2610-22225210

111오4722 지프 레니게이드 2.4 가솔린 리미티드

점검일 : 2026-10-22

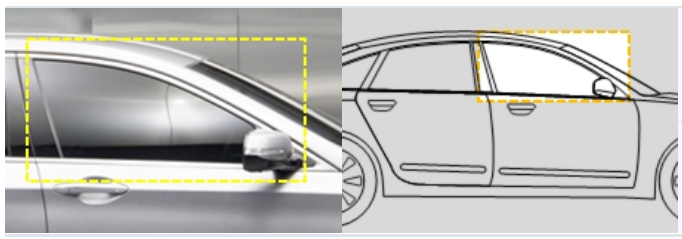
조수석 앞 도어 유리

진단결과 양호
