# RQI 리본카 품질 점검 결과 리포트

AR2611-02155540

## 377구7818 더 올뉴G80 가솔린 2.5 AWD 기본형

점검일 : 2026-11-02

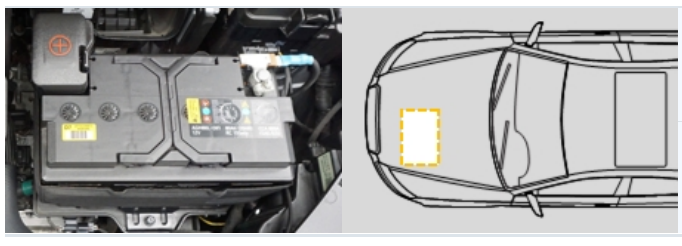
## 배터리 충전 상태

진단결과 양호
