RQI 리본카 품질 점검 결과 리포트

AR2611-25132920

220호9873 더 뉴기아 레이 1.0 가솔린 트렌디

점검일 : 2026-11-19

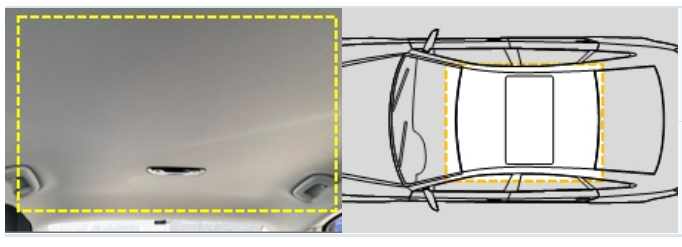
헤드라이닝

진단결과 양호

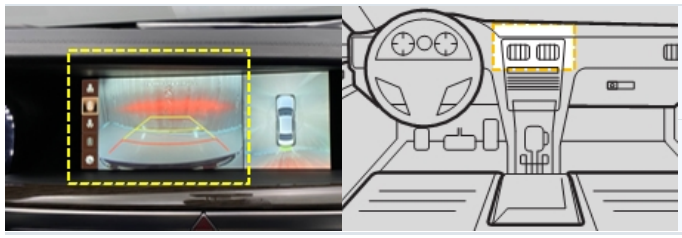
후방 카메라

진단결과 양호
