RQI 리본카 품질 점검 결과 리포트

AR2611-26133300

106소2440 벤츠 E클래스(5세대) E350 4매틱 아방가르드

점검일 : 2026-11-18

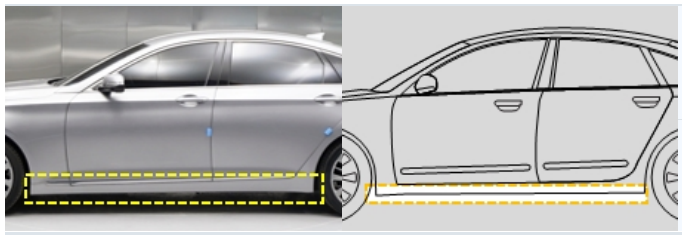
운전석 사이드실

진단결과 양호
