RQI 리본카 품질 점검 결과 리포트

AR2610-30132524

46구5288 신형 스포티지 R2.0 2WD 노블레스 스페셜

점검일 : 2026-10-29

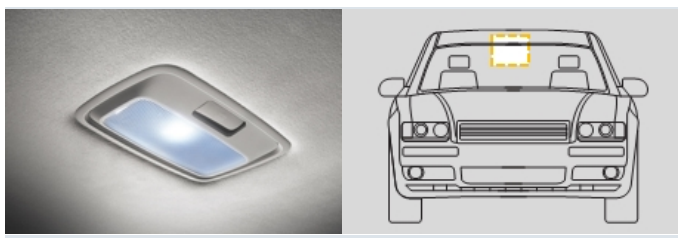
리어 룸 램프

진단결과 양호

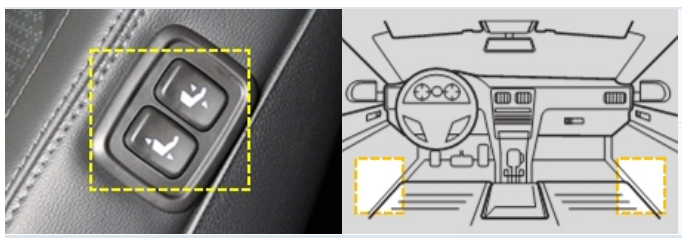
워크인 스위치

진단결과 양호
