RQI 리본카 품질 점검 결과 리포트

AR2611-02124930

277다8101 GV70 2.5T AWD 기본형

점검일 : 2026-10-28

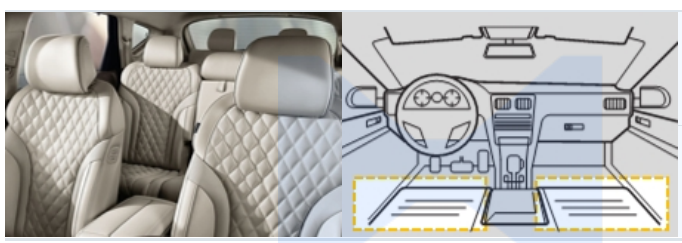
시트(열선, 통풍 작동 상태)

진단결과 양호

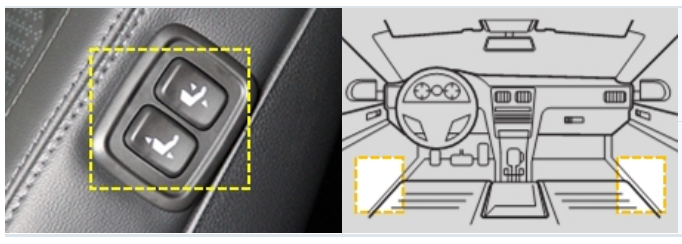
워크인 스위치

진단결과 양호
