리본카 품질 점검 결과 리포트

AR2610-30173151

198허1831 신형 K5(DL3) 1.6 가솔린 터보 시그니처

점검일 : 2026-10-26

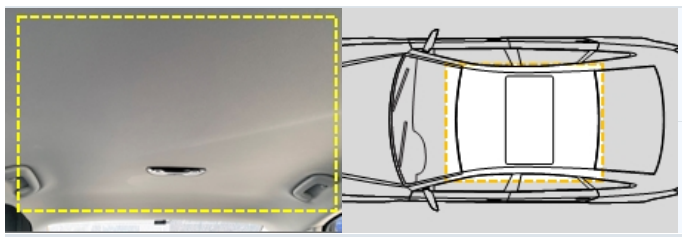
헤드라이닝

진단결과 양호
