리본카 품질 점검 결과 리포트

AR2611-11102900

172허6161 GV70 2.5T AWD 기본형

점검일 : 2026-11-05

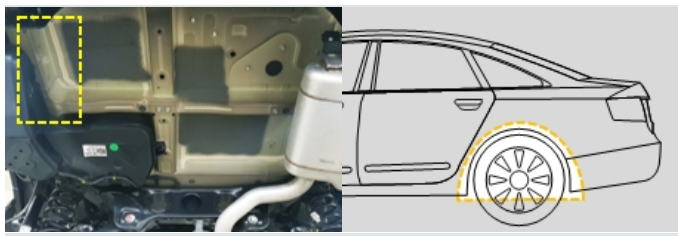
운전석 뒤 사이드 멤버

진단결과 양호

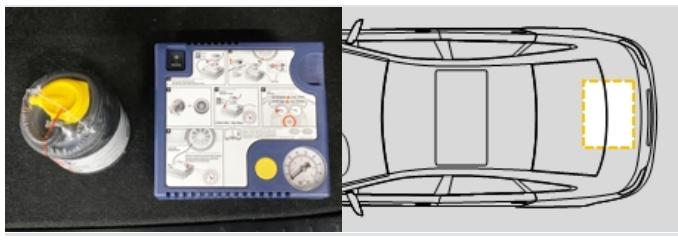
타이어 리페어 키트

진단결과 양호
