리본카 품질 점검 결과 리포트

AR2611-12160510

115구5354 뉴 QM6 2.0 GDe RE 시그니처

점검일 : 2026-11-04

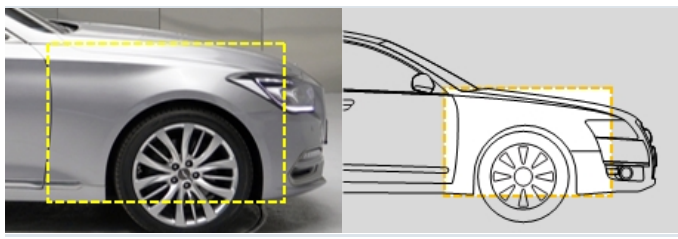
조수석 앞 펜더

진단결과 **고지항목** (상처가 있습니다.)
