# RQI 리본카 품질 점검 결과 리포트

AR2611-10165930

## 123주4192 더 뉴아반떼 하이브리드(CN7) 1.6 HEV 모던

점검일 : 2026-10-30

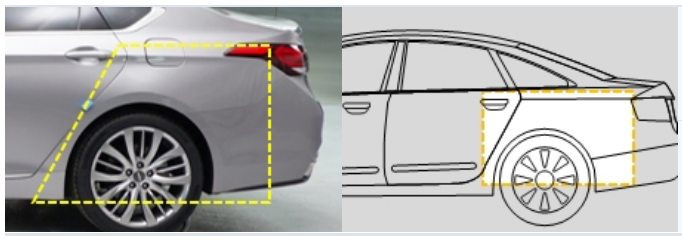
## 운전석 뒤 펜더

진단결과 양호

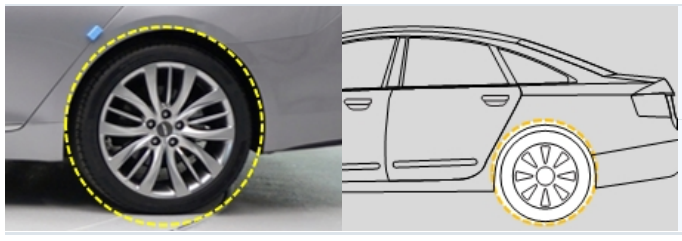
## 운전석 뒤 타이어

**운전석 뒤타이어**
트레드 깊이 : 6.1mm
제조일 : 2025년 28주차
브레이크패드 : 9.00mm

진단결과 양호

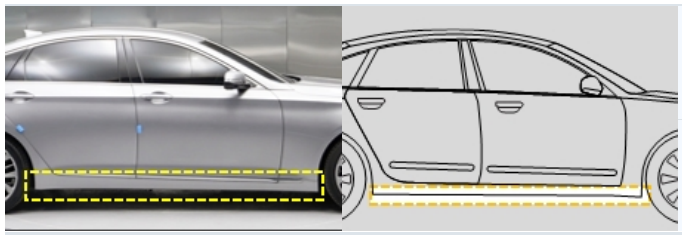
## 조수석 사이드실

진단결과 양호

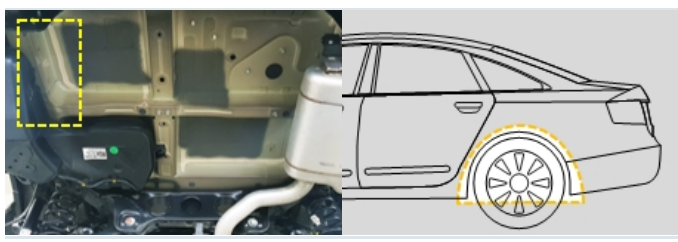
## 운전석 뒤 사이드 멤버

진단결과 양호

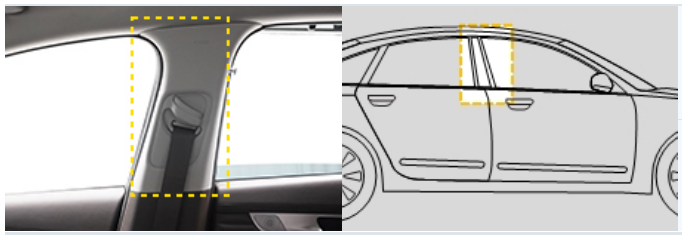
## 조수석 B 필러(실내)

진단결과 양호
